平成21年度 柏崎市湧水調査  
報 告 書

平成22年6月

柏 崎 市  
(財) 新潟県環境衛生研究所

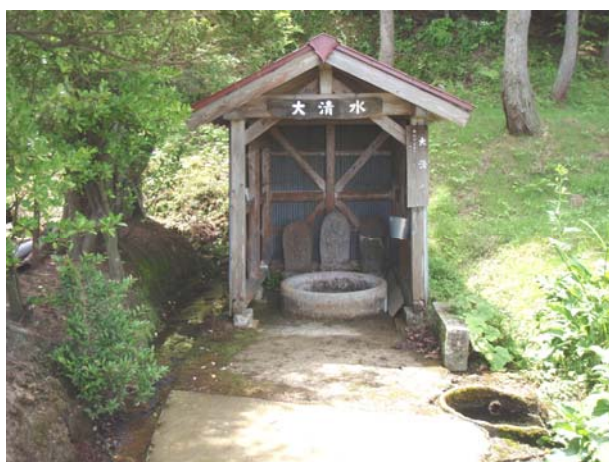
図 4.1.2 安田姥ヶ谷の大清水（地蔵清水）

湧出地点は二箇所あり、一つは小屋の井戸底から湧き出すもの（図 4.1.2 中央）、もう一つは、パイプを経由し小屋の右手前の井戸枠に湧出するもの（図 4.1.2 右下）である。小屋の井戸の中では、場合によっては湧出している様子も、流出している様子も見られないことがあるが、水を汲むとしばらくしてぴたりと元の水位に戻り安定する。

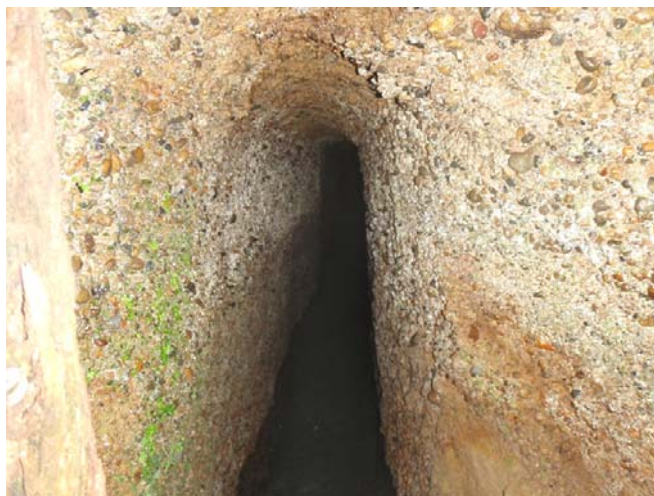
図 4.1.4 安田層中の礫層（観音寺裏）

地質は後期更新世安田層のシルトが分布し、一部に礫層が挟在している。

安田層中の礫層に賦存する地下水が湧出しているものと推定される。

横穴の奥から湧出しているため詳細は不明であるが、安田層中の礫層（図 4.1.4 参照）から湧出している可能性がある。

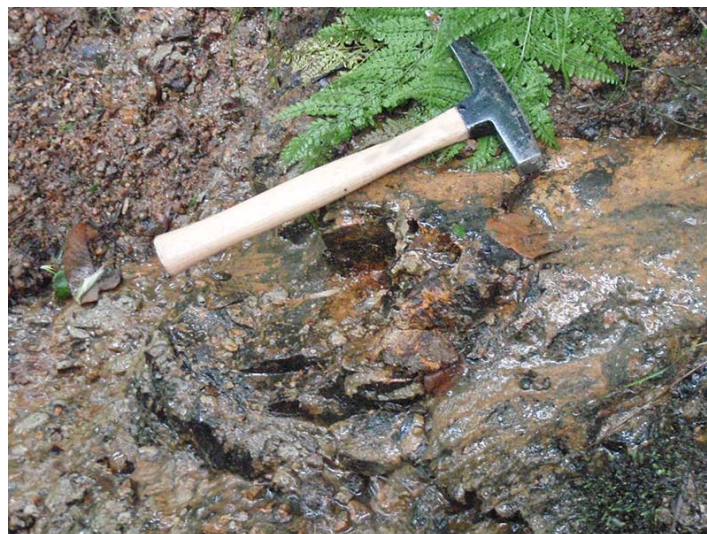
図 4.3.5 竹ヶ鼻層の塊状シルト岩

地質は、新第三紀鮮新世の竹ヶ鼻層の塊状シルト岩からなっている。

竹ヶ鼻層中の裂か水、若しくは崩積土中の地下水が湧出している可能性がある。

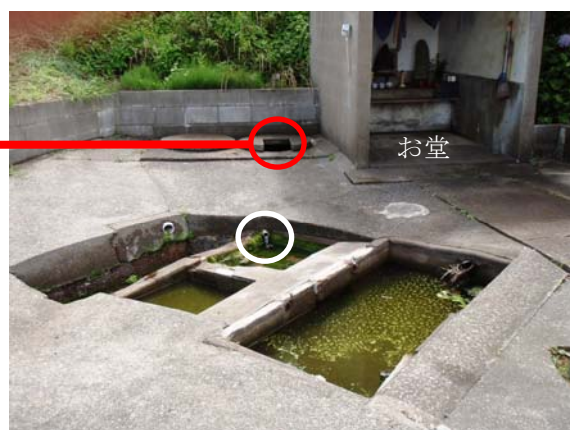
図 4.4.3 湧水の状況

敷地内にはお堂があり、不動尊が祀られている（図 4.4.3 右上）。お堂に向かって左側に 2 箇所、右側に 1 箇所の湧出地点があるが、主な湧出地点はお堂の左側（赤○）であり、その他の地点の湧出量は少ない。これらの湧出地点からお堂手前に導水され、利用されている（白○）（図 4.4.3）。

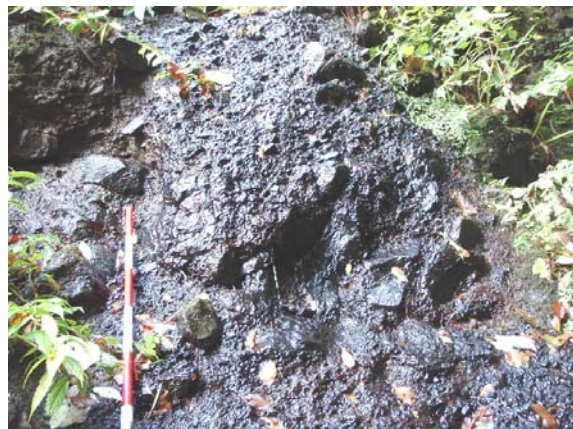
図 4.5.7 黒姫層の凝灰角礫岩層

地質は、新第三紀鮮新世の黒姫層の凝灰角礫岩層からなっている。

黒姫山系の降水が浸透し、基盤岩中の裂かより湧出しているものと考えられる。

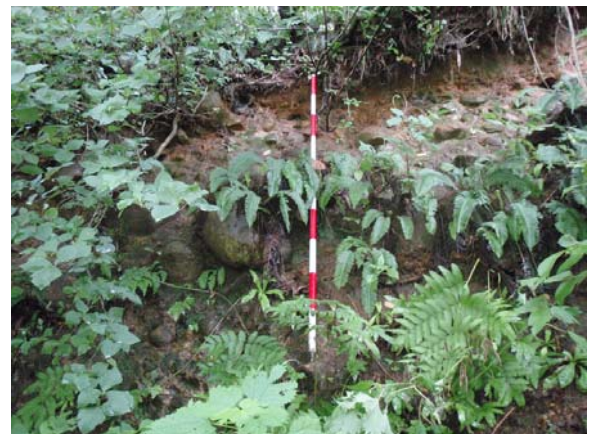
図 4.8.6 駒の間層の礫層

地質は前期更新世の駒の間層の礫層、凝灰角礫岩が分布しており、基質は著しく風化している。

駒の間層の礫層や凝灰角礫岩、若しくはその崖錐堆積物の基質に”水みち”が形成され、湧出しているものと推定される。

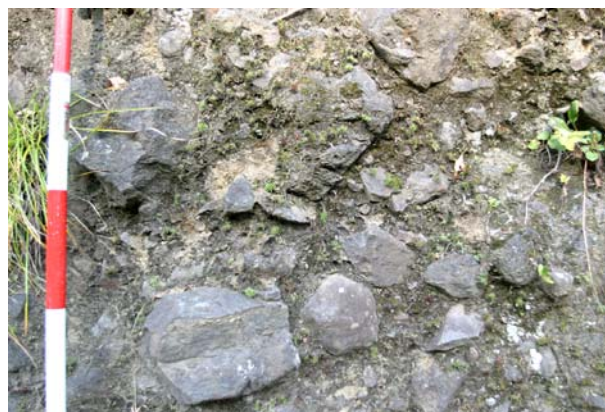
図 4.9.6 黒姫層の火山角礫岩

地質は、新第三紀中新世の小萱層（砂岩泥岩互層）と鮮新世の黒姫層（火山角礫岩）の不整合面付近（上位層側）に相当する。

黒姫層の火山角礫岩中の裂か水が湧出しているものと考えられる。小萱層との不整合面によってトラップされている可能性もある。

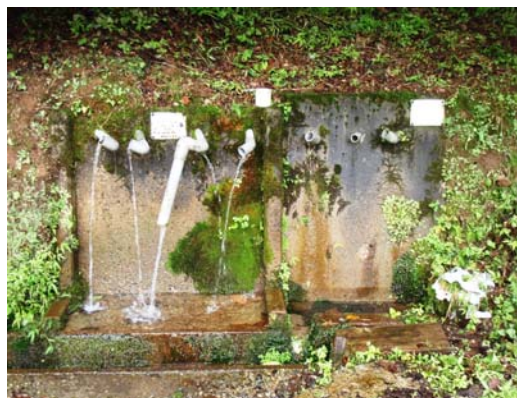
図 4.10.3 湧出地点

西之入湧水は、地すべり防止工の横ボーリング工に伴って湧出したものである。昔は左右のボーリング孔から出ていたが、現在は主に左半部から湧出しており、特に左から 3 番目の孔口からの湧出量が多い（図 4.10.3）。湧水は農業用水として用いられるほか、魚の養殖に利用されている。湧泉付近の生け簀へは湧水が常に掛け流されており、その中でイワナ、ニジマスの養殖が行われている。

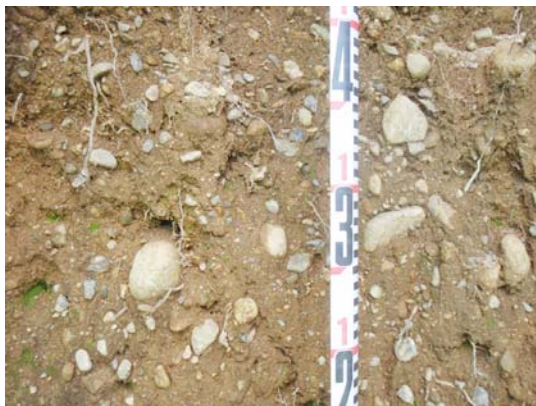
図 4.10.5 魚沼層の礫層

地質は、第四紀前期更新世の魚沼層下部の海成礫砂シルト相が分布している。

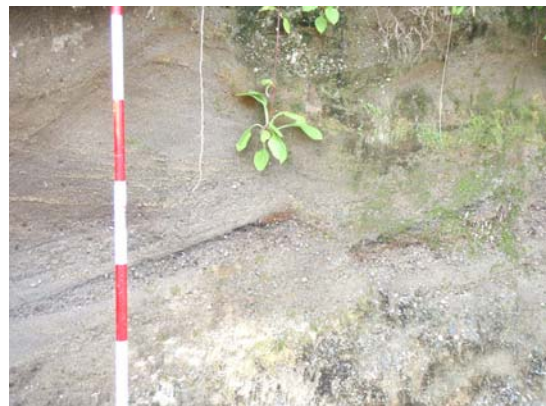
図 4.10.6 同 砂礫層

地すべり対策工の地下水排除工（横ボーリング工）から出る水である。魚沼層中の砂礫層から湧出しているものと推定される。

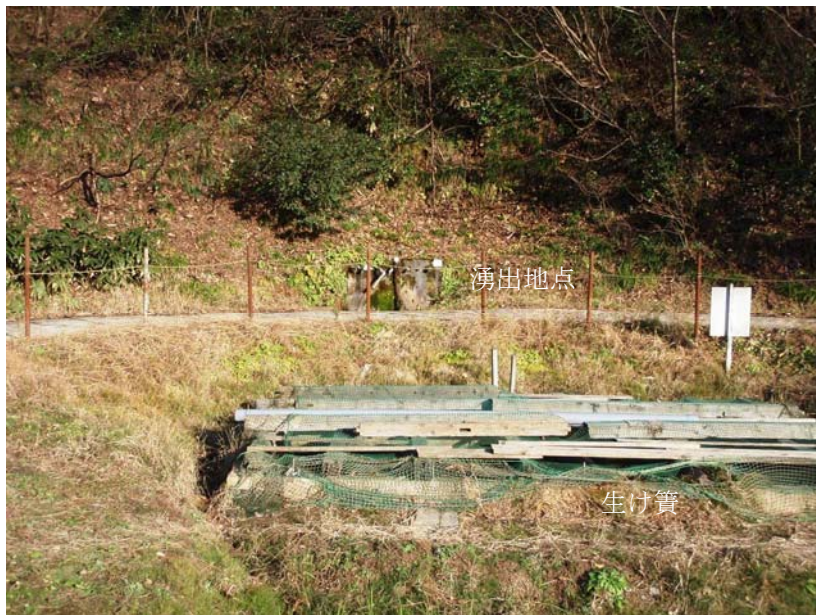
図 4.10.8 湧水を利用した生け簀

また、湧水を有効活用するため湧泉付近に生け簀をつくり、石曾根町内会で 4～5 年前からイワナやニジマスの養殖を共同で行っている（図 4.10.8）。その際に市道から湧泉までの土手道の舗装が行われた。
